Wycena numer: WPL42TN

Zadanie: Określenie szacunkowej wartości rynkowej pojazdu

Marka: FS LUBLIN

Model: uk A06 2.5t

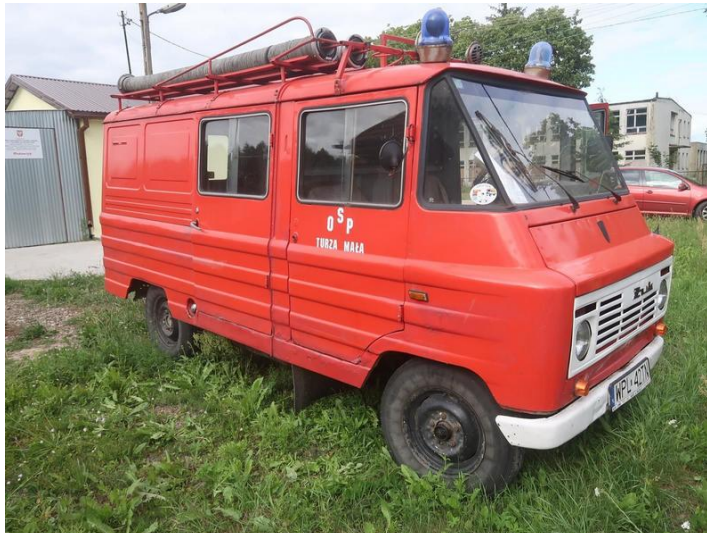
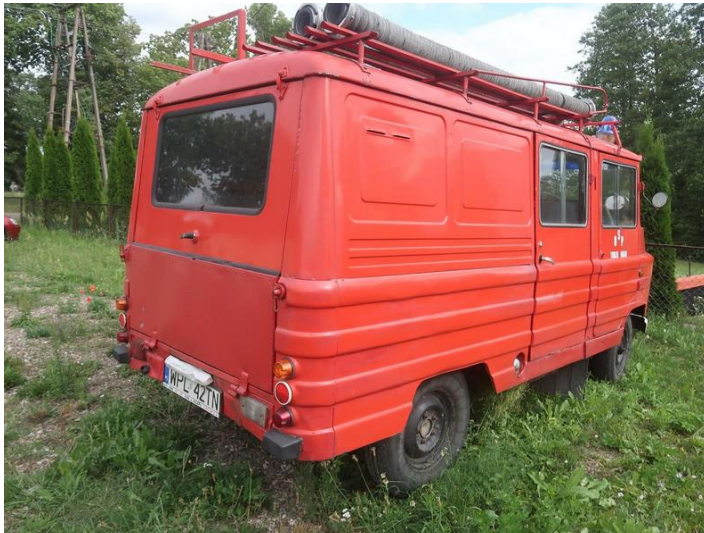
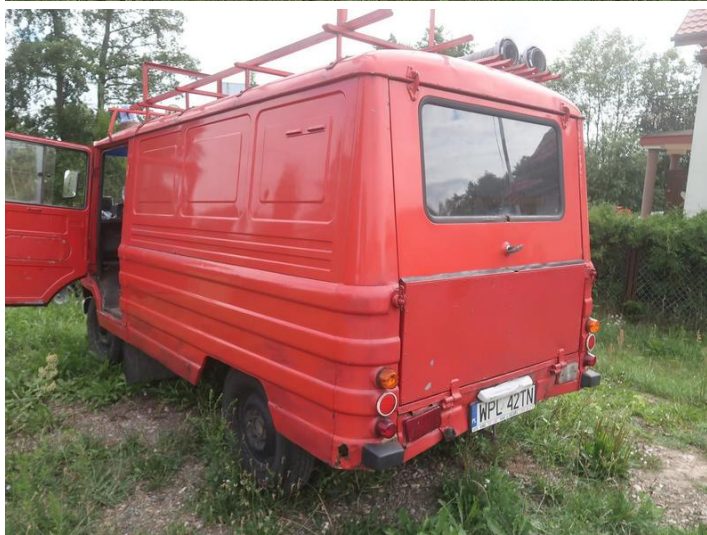
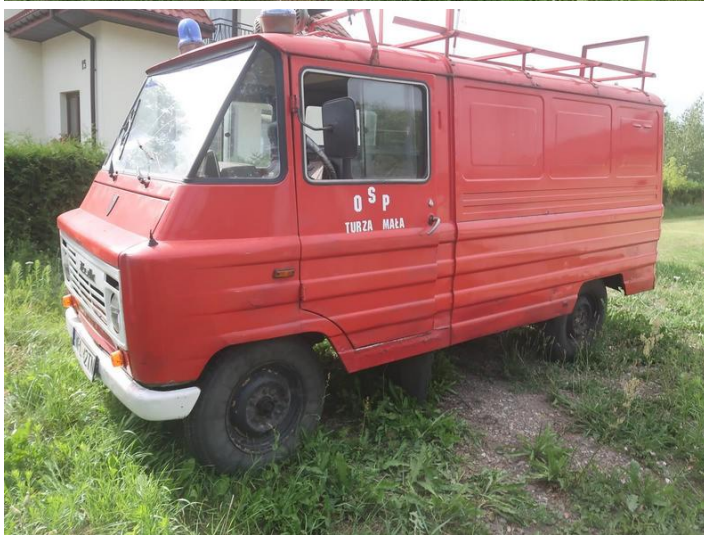
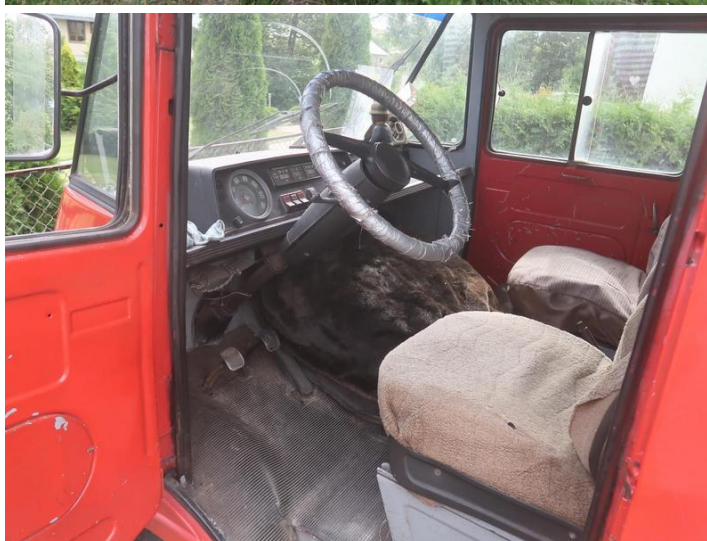
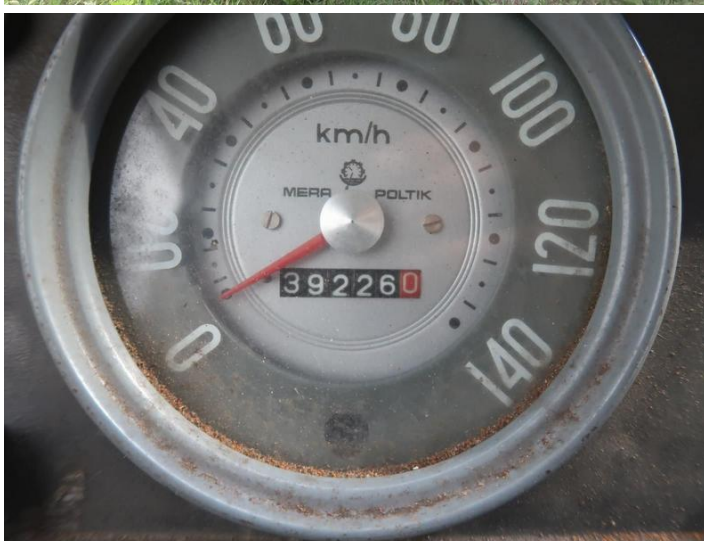
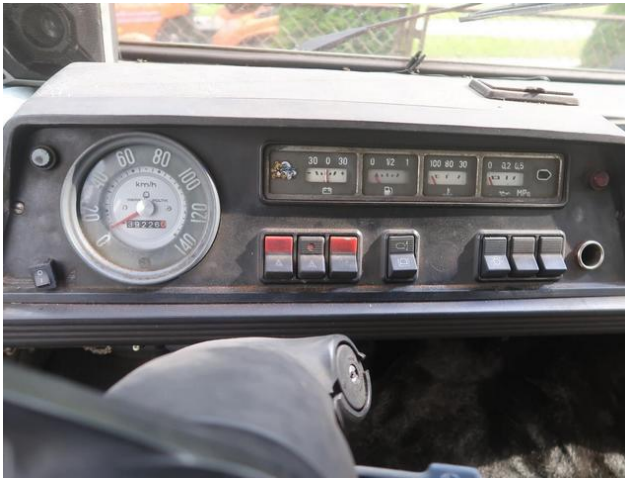
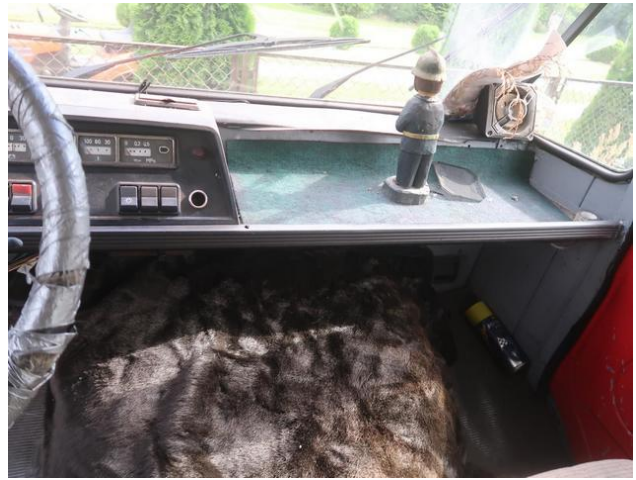
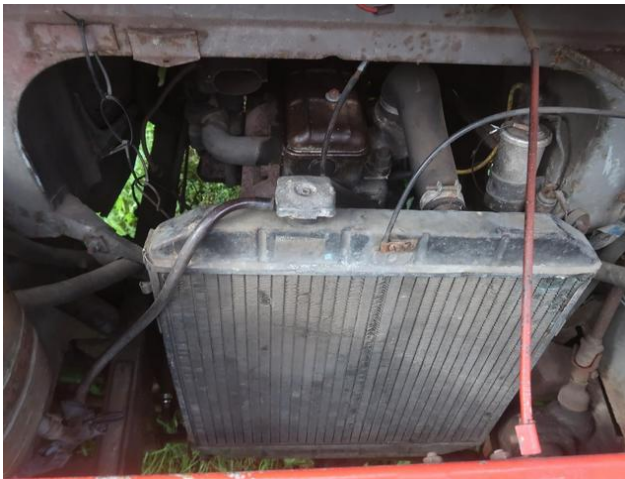
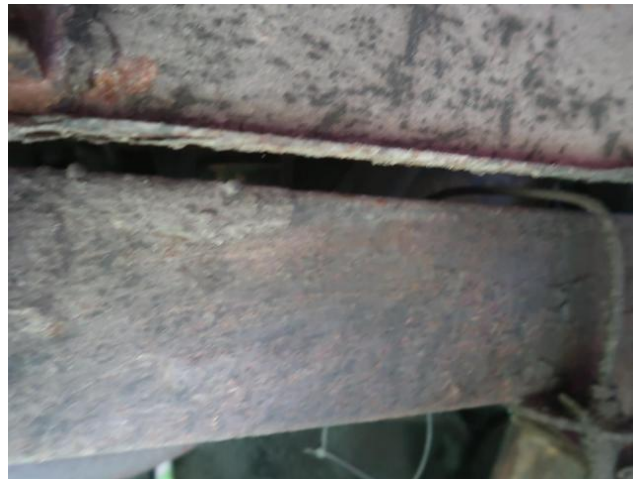
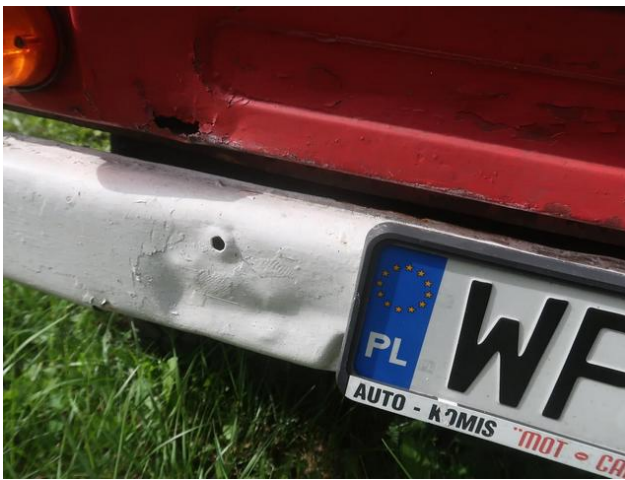
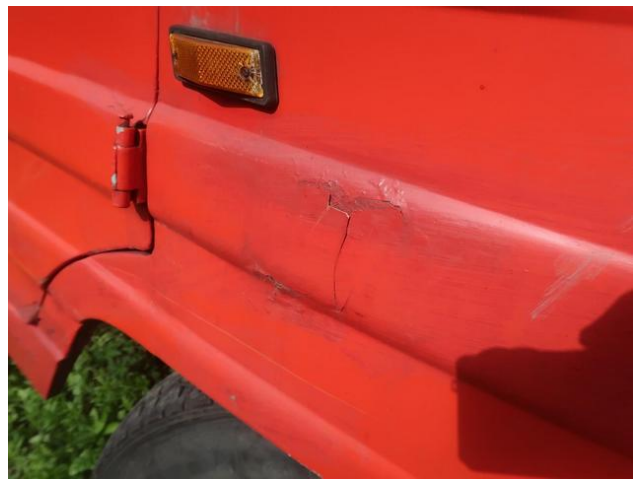
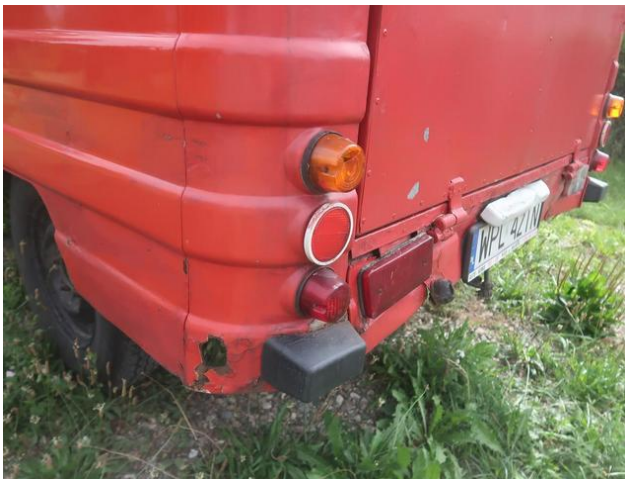
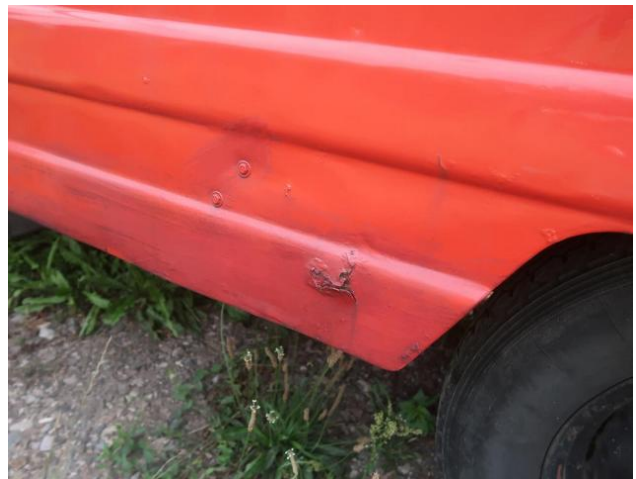
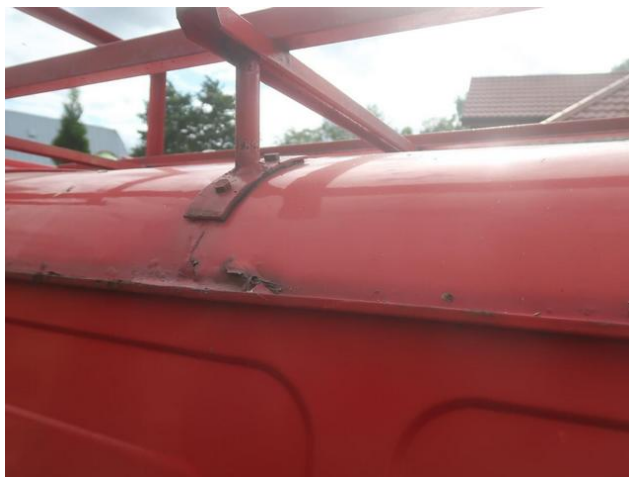
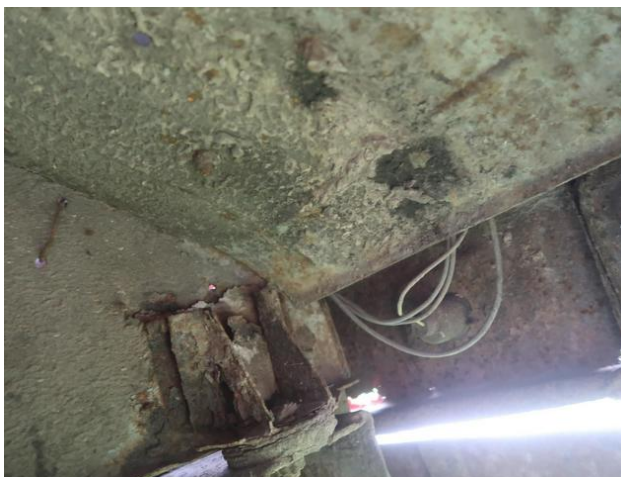
DOKUMENTACJA FOTOGRAFICZNA

1. Badanie pojazdu wykonano w obecności przedstawiciela zleceniodawcy na parkingu w miejscowości Turza Mała
2. Wykonano i załączono fotografie.
3. Tabliczka znamionowa brak, pole numerowe skorodowane brak możliwości odczytu numeru identyfikacyjnego.
3. Pojazd do badania przedstawiono pojazd po długotrwałym przestoju w stanie unieruchomionym z licznymi uszkodzeniami, eksploatacyjnymi w złym stanie technicznym,

- Błotnik p.p. - korozja,
- Drzwi p.p. - - korozja - odpryski powłoki lakierowej,
- Próg drzwi p.p. - korozja,
- Rama korozja,
- Klamka drzwi p.p. - brak,
- Słupek rodkowy p. - korozja, odpryski powłoki lakierowej,

- Drzwi boczne p. - wgniecione - korozja,
- Poszycie ściany bocznej p. - korozja,
- Dach wgnieciony, odpryski powłoki lakierowej, korozja,
- Drzwi t. - odpryski powłoki lakierowej,

- Pas t. - wgnieciony,
- Słupek t.l. - korozja,
- Poszycie ściany t.l. - korozja, odpryski powłoki lakierowej,
- Słupek rodkowy l. - korozja,
- Próg drzwi p.l. - korozja,

- Błotnik p.l. - wgnieciony, korozja,
- Pas przedni wgnieciony,
- Pokrywa kom. silnika - wgnieciona,
- Zderzak p. - odpryski powłoki lakierowej, korozja,
- Krata wlotu powietrza - wgnieciona, odpryski powłoki lakierowej,

- Podłoga przestrzeni ładunkowej - popękana,
- Kierunkowskaz t.l. - pęknięty,
- Silnik - brak możliwości uruchomienia - wycieki oleju silnikowego,

Akumulator - rozładowany,

Układ hamulcowy, zawieszenie przednie i tylne skorodowane,
